國立宜蘭技術學院校區建築物耐震性之初步評估

國立宜蘭技術學院土木系

摘要

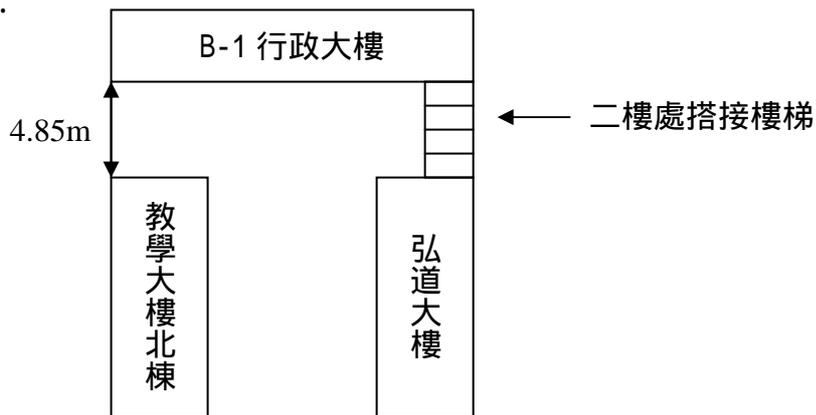
4、鄰近建築：

B、在一樓之川堂處，樑與樑之下方沒有柱，但短向之距離較短所以應不會造成影響，且也沒有發現到裂縫。

B、窗台之柱無翼牆，在二邊長向外牆處發現 12 根柱無翼牆，當強烈地震發生時這 12 根柱會造成破壞，且為剪力破壞。

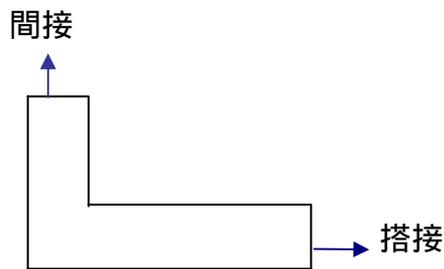
弘道大樓屬於 L 型平面結構建築物

L 型建築物中其一端為搭接；另一端為間距連繫鄰近建築物。

弘道大樓使用年代已久，再加 L 型平面結構交角處已發現許多斜向裂縫及轉角處之外柱也發現微小裂縫。

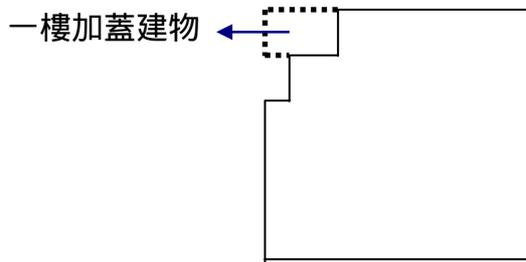
實地勘查結果無頂樓、外接樓梯附屬建築，但有一樓加蓋鐵皮建物。

經由實地觀察發現此家事科館之內部結構仍十分健全無任何明顯裂縫，而外部結構有少許的 X 型裂縫。
